**Trafik-, Bygge- og Boligstyrelsen**

# UDKRAGEDE ALTANER MED UDLIGGERJERN – HAR DU ÉN?

Vejledning i identifikation, vedligehold og reparation

Pjecen er udarbejdet af  
Teknologisk Institut for Trafik-,  
Bygge- og Boligstyrelsen.

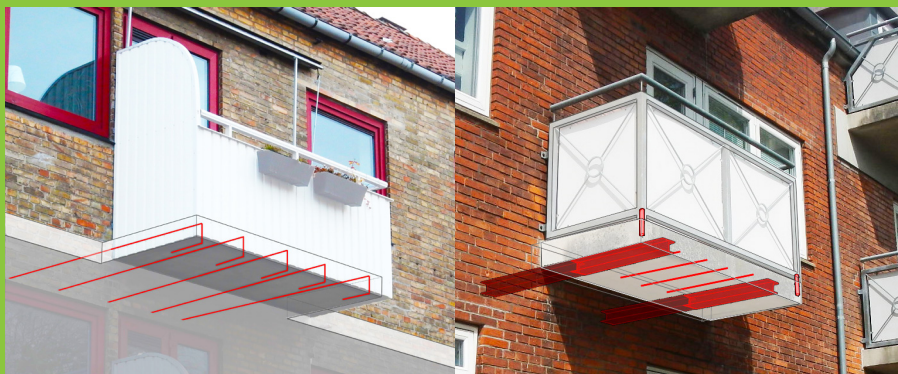
Figur 1: Den primære bærende funktion i en udkraget altanplade kan både være udgjort af indstøbte armeringsjern, som er ført med ud i altanpladen fra etagedækket (tv.) eller af omstøbte stålprofiler (udliggerjern), der er fastgjort til bjælkelaget (th.).

Altaner med udliggerjern vil typisk være udført som en udkraget konstruktion, hvor betonpladen "hænger" på facaden som vist på figur 1 nedenfor.

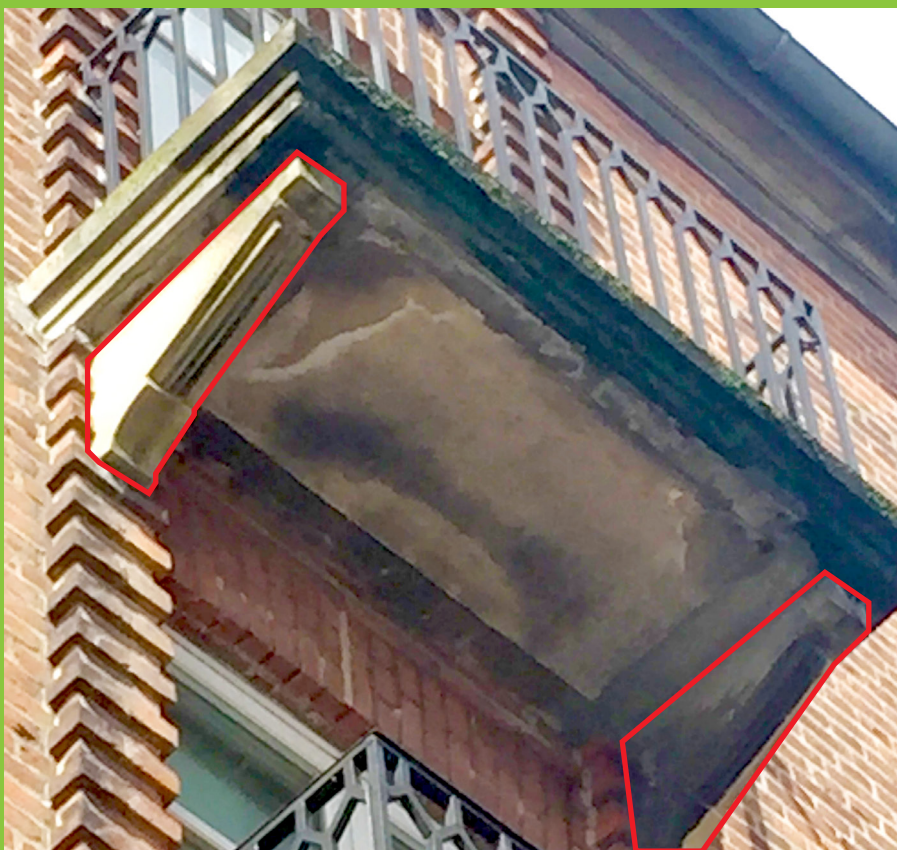
Figur 2: Altan med udliggerjern, som er udført med "pyntekonsoller" (markeret på foto), der kan give anledning til at tro, at det statiske system er anderledes end det i virkeligheden er.

Ældre betonaltaner med udliggerjern kan være udført med pyntekonsoller, som ingen reel bærende funktion har (figur 2).

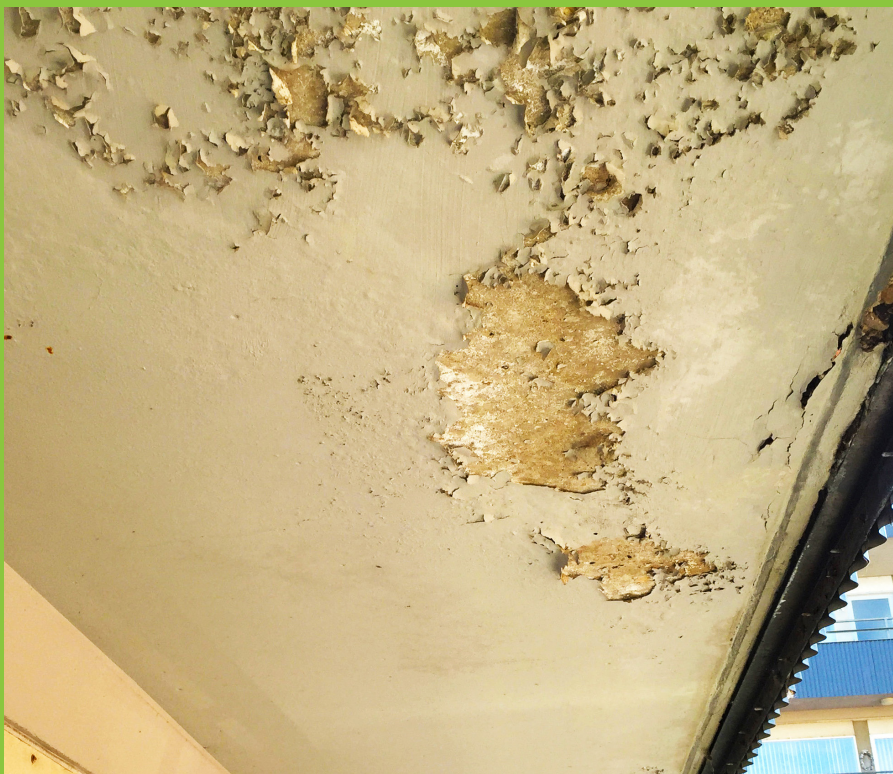
Figur 4: Afskalninger af maling og hvide udfældninger på underside af altan, hvilket indikerer, at der foregår en utilsigtet fugtpåvirkning af betonen.

kan det være indikationer på, at nedbrydning af de indstøbte udliggerjern er i gang (figur 4).

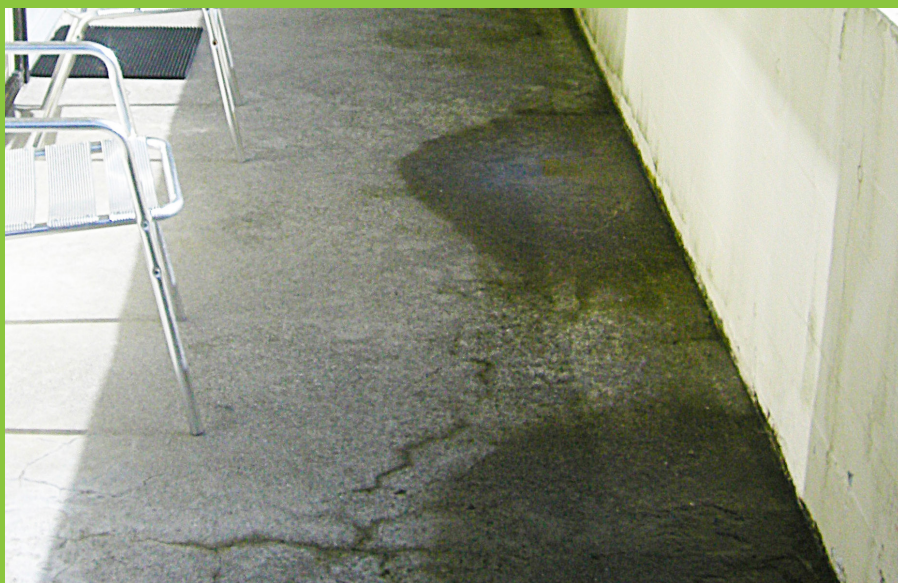
Figur 9: Altan hvor afvanding ikke foregår korrekt. I dette tilfælde opstår vandpytter mod brystning ved altanens forkant.

Som bygningsejer kan du holde øje med, om afvandingen på din altan foregår hensigtsmæssigt eller ej. Hvis der ved regnskyl opstår vandpytter på din altan, er det fordi afvandingen ikke foregår korrekt, hvilket typisk vil skyldes blokerede afløb eller utilstrækkeligt fald mod afløbet.

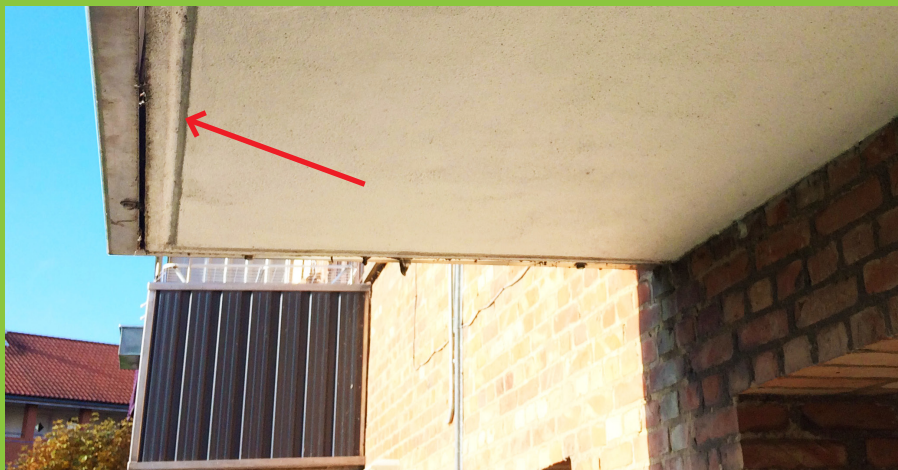
Figur 10: Drypnæse (markeret på foto) ved forkant som i dette tilfælde er "indstøbt" i betonen. Drypnæsen sørger for, at overfladevand drypper af ved altanens forkant og reducerer opfugtningen af altanens underside.
