# VEJLEDNING OM EFTERSYN AF ÆLDRE BETONALTANER

Vejledning i identifikation, vedligehold og reparation

Pjecen er udarbejdet af  
Teknologisk Institut for Trafik-,  
Bygge- og Boligstyrelsen.

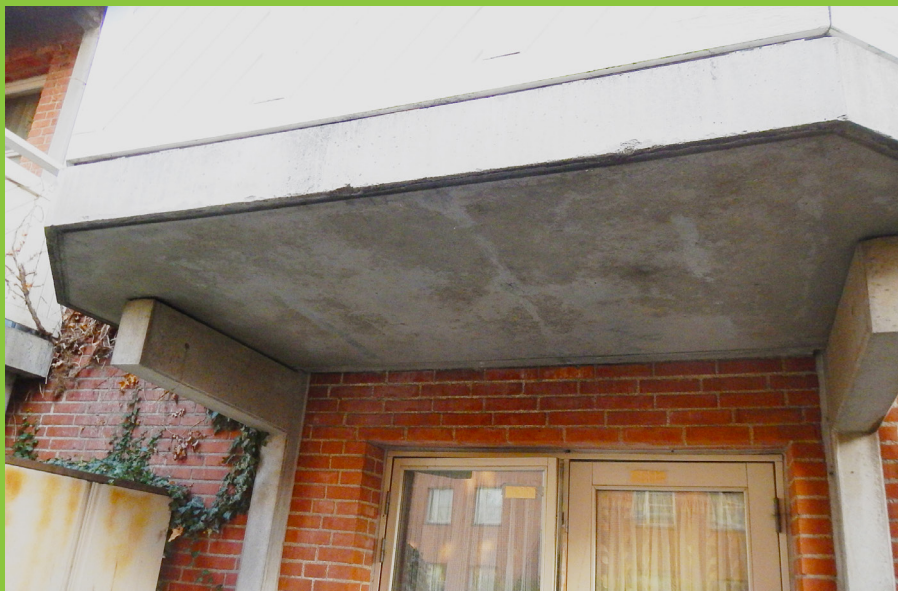
Figur 1: Eksempel på altan der er understøttet i altanens ender. I dette tilfælde er altanen understøttet af betonkonsoller, som bærer den overliggende altanplade. Den bærende armering ligger her i undersiden af altanpladen og er orienteret parallelt med facaden.

Den bærende hovedarmering i simpelt understøttede altaner vil typisk være placeret i altanpladens underside og er normalt orienteret parallelt med facaden. Ved tilstandsundersøgelser af understøttede altaner kan det være lige så vigtigt at kigge på tilstanden af den underliggende konstruktion (eksempelvis konsoller/bjælker som vist på Figur 1) som selve altanpladen.

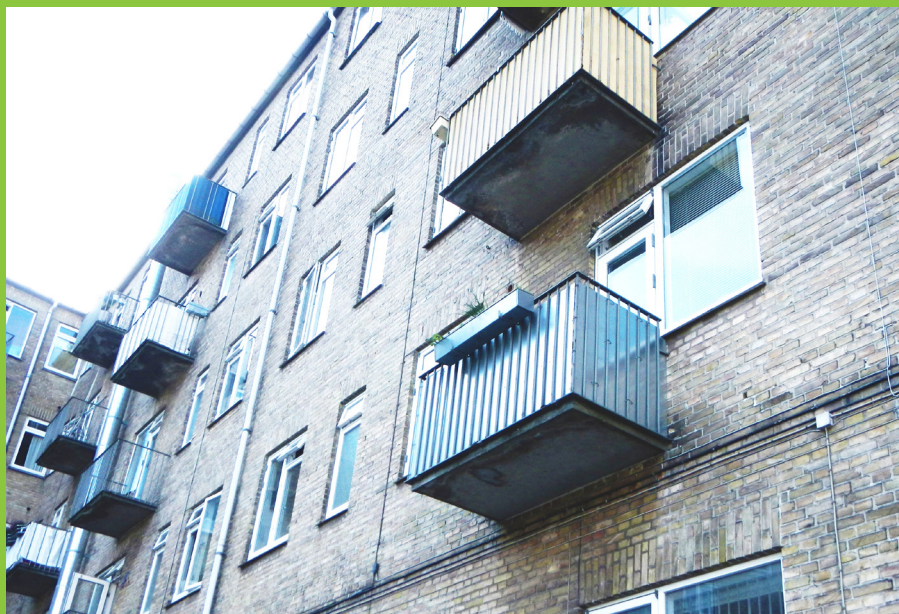
Figur 2: Eksempel på altaner der er udkragede. Det kan umiddelbart være svært at se forskel på udkragede altaner med udliggerjern og udkragede altaner, hvor den bærende funktion består af indstøbt armering (jf. Figur 3).

Udkragede betonaltaner anvendes som en fælles betegnelse for altaner, som synes at "hænge" på facaden jf. Figur 2.

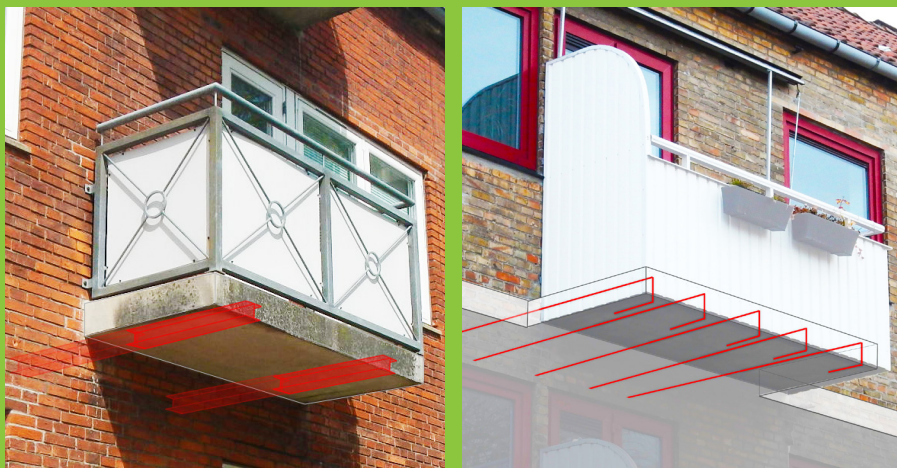
Figur 3: Venstre: Eksempel på udkraget altan med udliggerjern. Udliggerjernene er fastgjort til bjælkelaget inde i bygningen og er ført ud gennem facaden hvor de er omstøbt med beton. Der ses ofte fordelingsarmering i betonen mellem udliggerjernene, men den bærende funktion udgøres primært af udliggerjernene. Højre: Eksempel på udkraget altan med indstøbt armering. Etageadskillelsen er her udført i beton og er lokalt ført ud gennem facaden. Den bærende armering bør ligge i oversiden af altanpladen og er orienteret vinkelret på facaden.

På altaner med udliggerjern udgøres den bærende funktion af stålbjælker (udliggerjern), som er fastgjort til bjælkelaget inde i bygningen, og ført ud gennem facaden hvor de er omstøbt med beton, jf. Figur 3 Tv.

På ejendomme, hvor etageadskillelsen er udført i beton, ser man ofte altaner, som udgøres af en lokal udkragning af etagedækket, som vist på Figur 3 Th.

Den primære bærende funktion i denne altantype vil udgøres af den indstøbte armering som er ført med ud i altanen fra etageadskillelsen. Den bærende hovedarmering vil altså for denne altantype have en placering, som er orienteret vinkelret på facaden som angivet på Figur 3 Th.

Den primære bærende del i udkragede altaner vil enten bestå af indstøbte udliggerjern eller indstøbt armering, som er orienteret vinkelret på facaden (jf. Figur 3 og Figur 4). Revner som er orienteret parallelt med facaden og dermed vinkelret på den bærende armering, kan som tommelfingerregel betegnes som værende potentielt kritiske for konstruktionen.

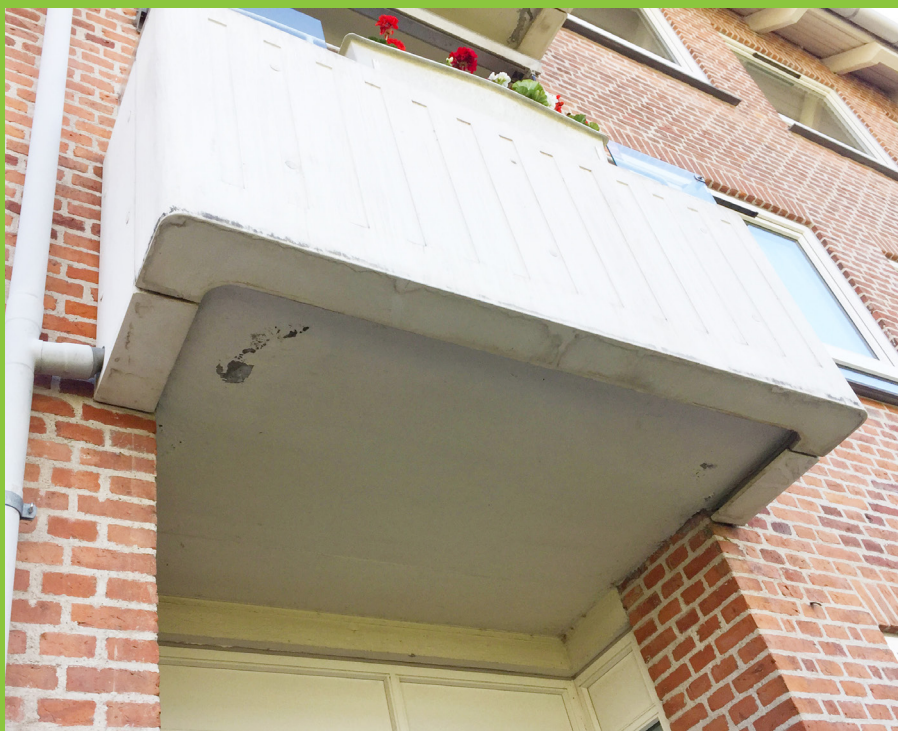
Figur 4: Eksempel på alternativ altanudformning som er delvist understøttet og delvist udkraget. I dette tilfælde ligger der en "skjult" bjælke i pladen, så den indeliggende del er understøttet og den yderste del er udkraget.

De to overordnede altantyper nævnt er de to mest almindelige betonaltantyper på danske ejendomme, men der findes en række øvrige altantyper, som enten er en variant eller kombination af den udkragede eller understøttede altan (Figur 4).

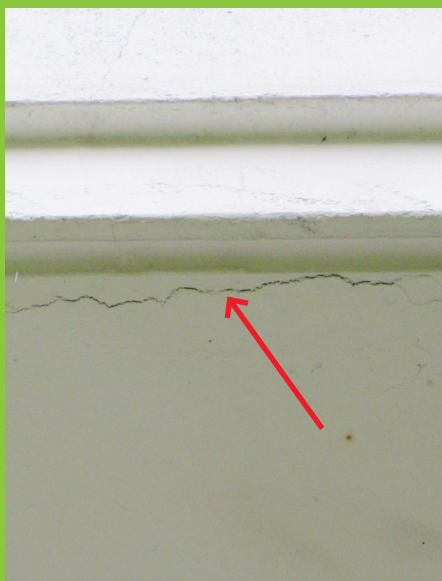
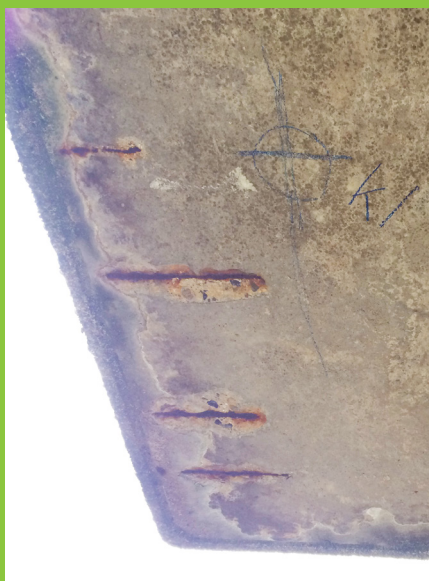
Figur 5: Venstre: Underside af altan med revne/begyndende afskalning parallelt med den langsgående armering i forkant. Revnen er her opstået pga. korrosion på det langsgående armeringsjern i forkanten. Bemærk at der ikke observeres rustfarvede udfældninger i forbindelse med revnen. Højre: Underside af altan med afskalninger over tværgående armering ved forkant. Disse afskalninger er startet som revner og har siden udviklet sig til regulære dæklagsafskalninger.

Armeringsafskalninger langs forkanter af en altanplade (som vist på Figur 5), vil ofte ikke være kritiske i forhold til altanens bæreevne, men hvis ikke reparationer udføres i tide, kan denne type skader medføre, at betonstykker over armeringen springer af, hvilket potentielt kan være til fare for personer, som opholder sig i området under altanerne. Derfor anbefales det, at sådanne skader håndteres i tide, selvom de ikke nødvendigvis har indflydelse på altanens bæreevne.

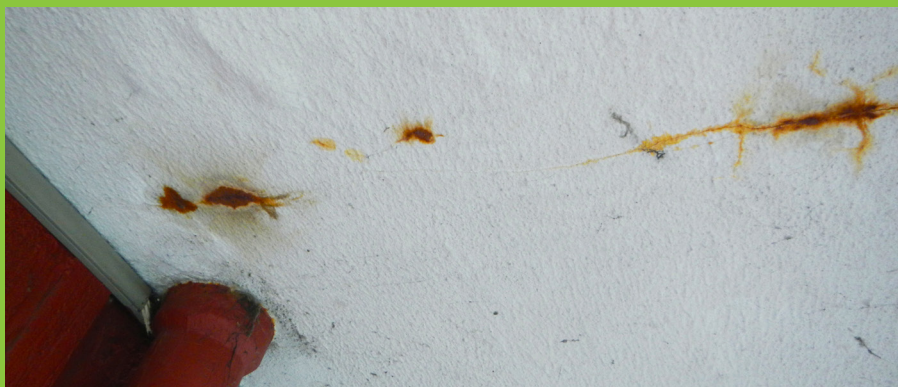
Figur 6: Revne i underside af altandæk med rødbrune udfældninger, hvilket giver en klar indikation på, at armeringskorrosion foregår.

Rødbrune udfældninger i forbindelse med revner i betonen vil være en yderligere indikation på, at armeringen rustet, jf. Figur 6.

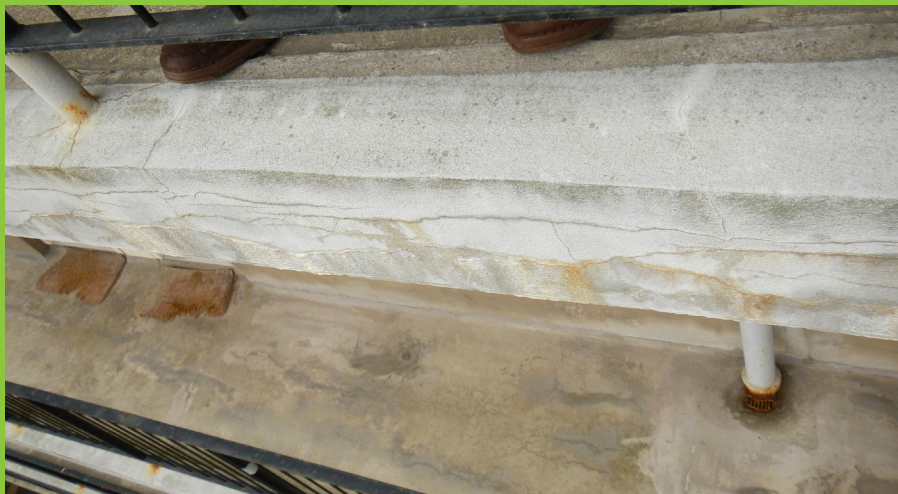
Figur 8: Vandrette revner i forkant, som indikerer, at betonen er delamineret. Der ses desuden hvide og brunlige udfældninger fra revnerne, som indikerer, at der foregår en fugttransport i revnerne. Delamineringer kan dog også optræde uden det giver sig udtryk i form af revner i forkanten. Derudover er mange altaner udført med rækværk eller brystninger, der skjuler altanernes forkanter, hvormed eventuel revnedannelse i forkanten vil være skjult.

Interne revner i betonen, som er orienteret planparallelt med altanens over- og underside (delamineringer) kan blandt andet opstå, fordi betonen ikke er frostsikker eller fordi den kemiske sammensætning af betonen er uhensigtsmæssig. I begge tilfælde vil tilgangen af fugt være afgørende for, om skader vil opstå. Disse overfladeparallelle revner kan i nogle tilfælde observeres som vandrette revner i altanernes forkanter (Figur 8), men kan også være skjult.

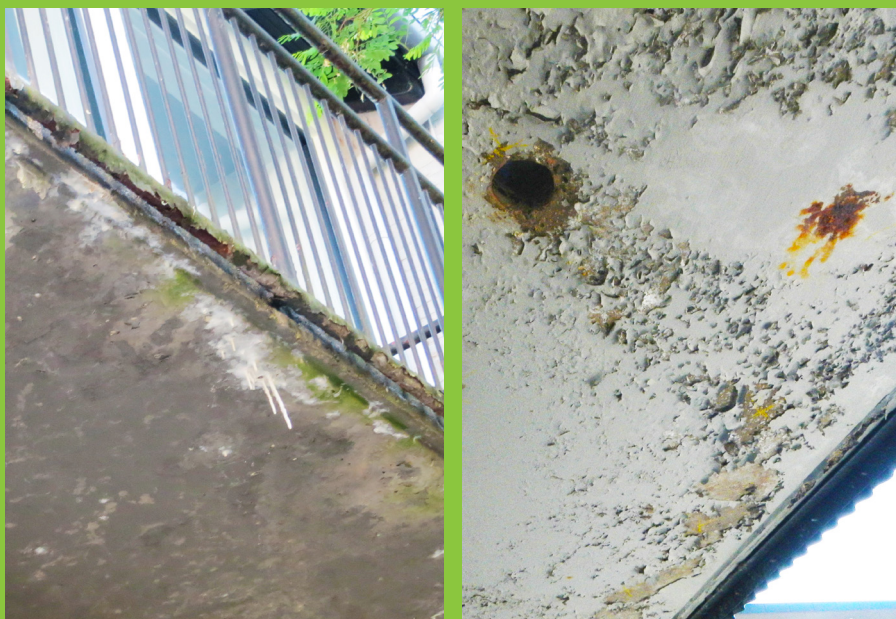
Figur 9: Venstre: Altan med kraftige hvide udfældninger på undersiden. Højre: Altan med kraftige malingsafskalninger på undersiden. Begge tilfælde giver en klar antydning om, at betonen er udsat for fugtpåvirkning og gennemsvivning af vand.

Hvide udfældninger og/eller afskallende maling på undersiden af en altan vil indikere, at der foregår en fugtgennemsvivning i betonen, som kan være medvirkende til at initiere nedbrydning af både beton og armering.

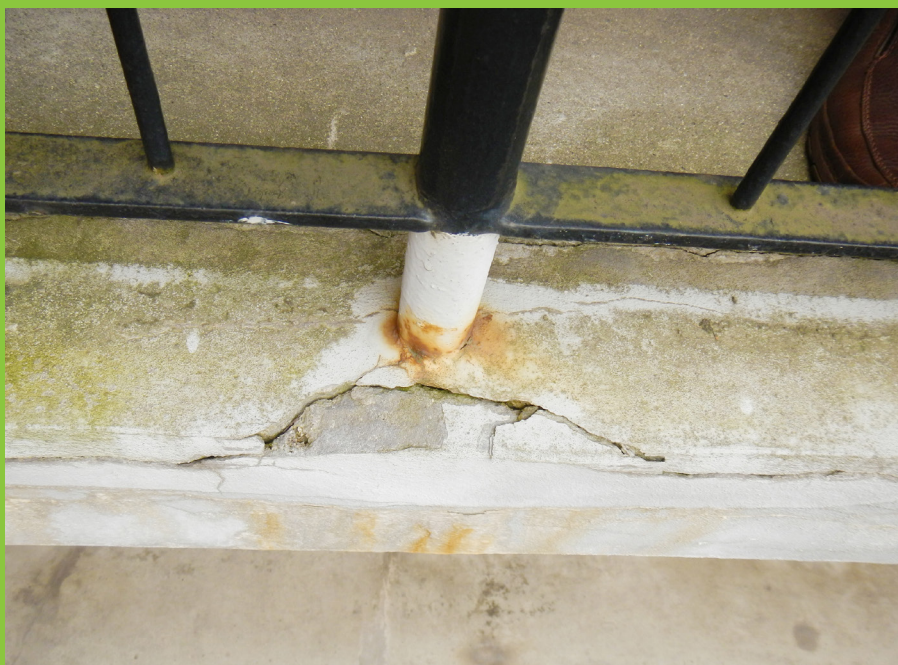
Figur 10: Revner og rødbrune udfældninger omkring scepterfæste til rækværk indikerer, at der foregår korrosion på rækværkets fastgørelse i betonen. Rækværkets bæreevne kan være reduceret som følge heraf.

Derudover er det væsentligt at holde øje med området omkring fastgørelsen af rækværket i altanplade og facade. Revner og rustfarvede udfældninger omkring rækværkets fastgørelse i beton og murværk kan indikere, at der foregår korrosion af de indstøbte fastgørelser (Figur 10).

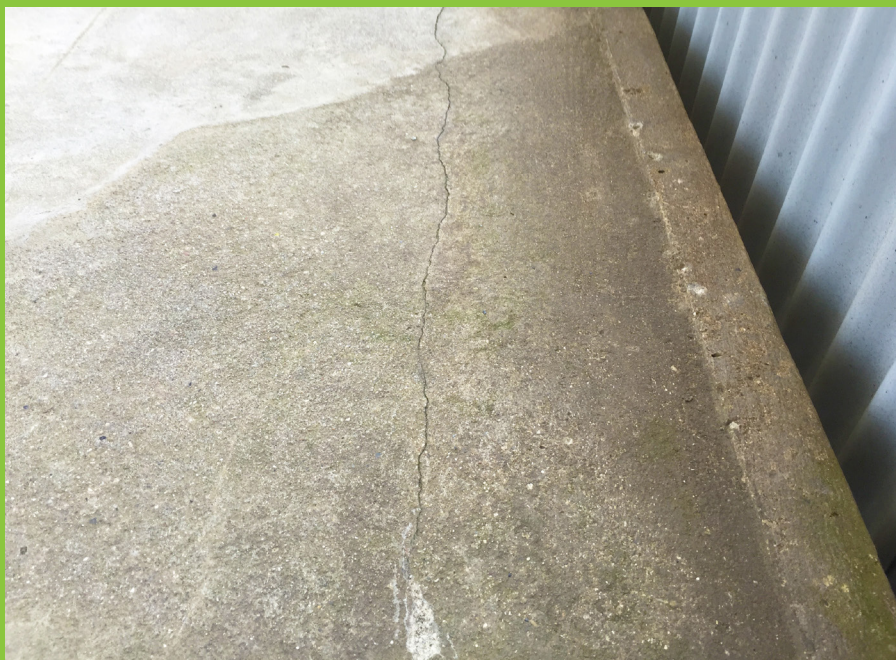
Figur 11: Revne i overside af altan orienteret parallelt med facade/forkant. Her er revnen orienteret nær forkanten, hvorfor revnens betydning er mindre kritisk for altanens bæreevne. Som tommelfingerregel kan anvendes, at jo tættere en sådan revne er på facaden, jo mere kritisk vil den potentielt være for altanens bæreevne.

For udkragede altaner er revner orienteret parallelt med facaden i altanens overside derfor særligt vigtige at holde øje med, da sådanne revner kan medføre alvorlig korrosion på de bærende armeringsjern, hvis revnerne har en dybde der gør, at de når ned til armeringen.

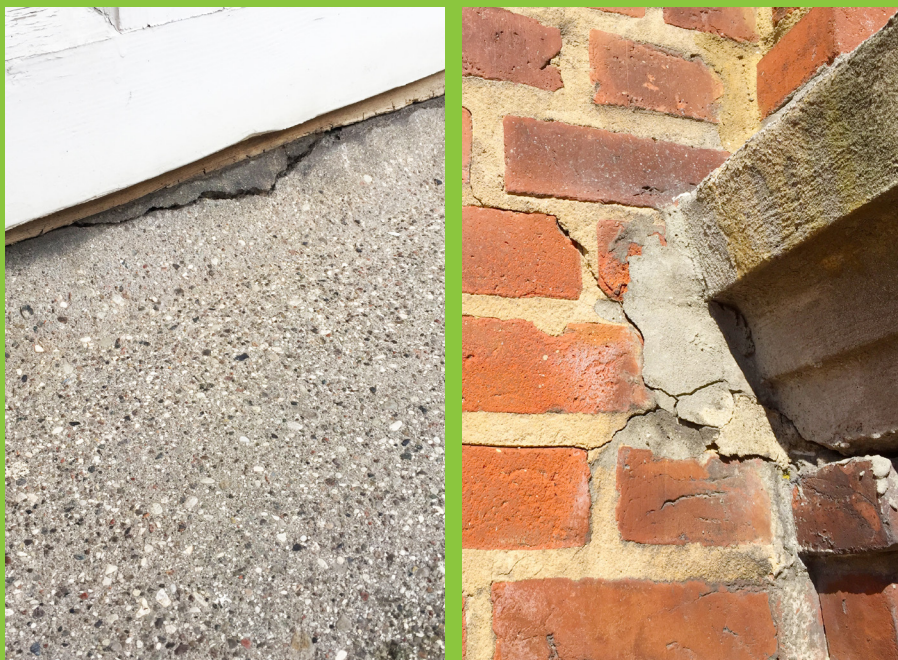
Figur 12: Venstre: Revne i hulkehl under terrassedør. Hulkehlen har normalt til formål at lede vand væk fra samlingen mod facaden, men hulkehlens funktion vil her lokalt være forringet. Højre: Revner i mørtelfuger i område, hvor altanplade møder facade, giver øget adgang for fugt til udliggerjern, hvilket kan være medvirkende til at initiere korrosion på jernene.

Revner i hulkehl, murværk og fuger, hvor altanpladen møder facaden, er ligeledes væsentlige at holde øje med, da revner i dette område kan give øget adgang for fugt i et kritisk område, hvilket kan være medvirkende til at starte korrosion af udliggerjern eller armering.

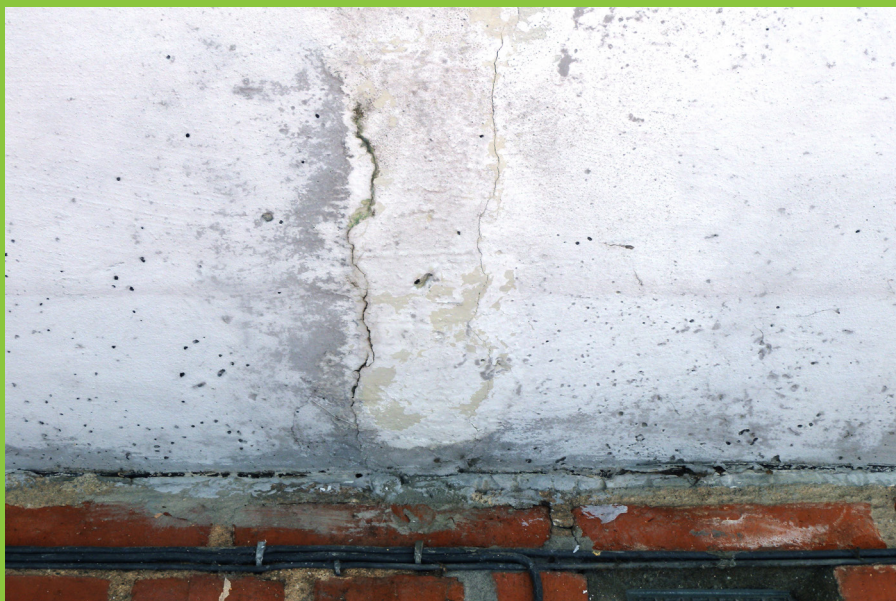
Figur 13: Altan med udliggerjern, hvor der ses revner og opbuling i undersiden, som er orienteret vinkelret på facaden. I dette tilfælde er revnen opstået som følge af korrosion på et overliggende udliggerjern. Denne type revner og udbulinger kan både optræde i altanens over- og underside afhængigt af, hvor på udliggerjernet korrosionen foregår. Bemærk at der ikke ses rødbrune udfældninger i forbindelse med revnen, selvom der foregår korrosion, fordi der ikke er en fugtgennemsvivning i altanpladen, der fører rustudfældninger med til undersiden.

For altaner med udliggerjern gælder desuden, at revner som er orienteret netop over udliggerjernene, parallelt med disse, kan indikere, at der foregår aktiv korrosion af udliggerjernene. Sådanne revner kan dog også være opstået i forbindelse med udstøbningen af betonen. En yderligere indikation på, at korrosion foregår vil være, hvis der i forbindelse med revnerne observeres en udbuling af betonen over udliggerjernene (Figur 13).

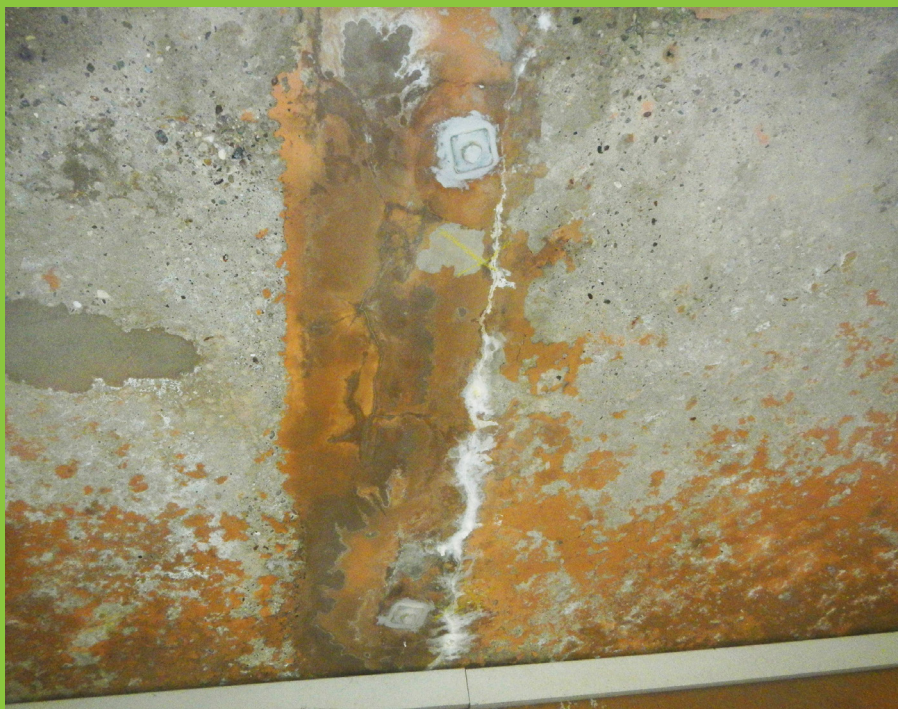
Figur 14: Altan med tværgående revne med hvide udfældninger. De hvide udfældninger i revnen indikerer, at der foregår en gennemsivning af vand, men det er uvist, hvorvidt korrosion af den indstøbte armering foregår. Revnen kan være særligt kritisk for simpelt understøttede altaner, fordi hovedparten af de bærende armeringsjern risikerer at stå i kontakt med revnen.

Synlige revner som har en orientering der er vinkelret på facaden vil være særligt vigtige at holde øje med for denne altantype, da sådanne revner, afhængig af deres størrelse og forløb, vil kunne medføre korrosion af den bærende hovedarmering, hvilket kan føre til en reduceret bæreevne af altanen.

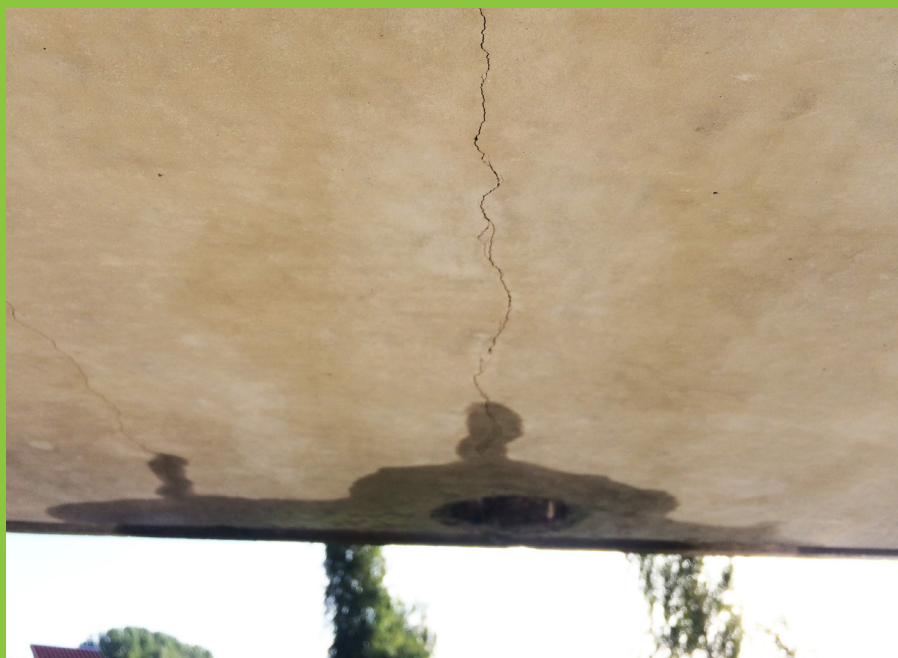
Figur 15: Altan med tværgående revner i undersiden. Hvis revnerne kun er synlige på undersiden og hvis revnevidden bliver mindre opefter (kan eventuelt ses på altanens forkant), kan det være en indikation på, at der er aktuelle problemer med altanens bæreevne.

Revner som kun er synlige på undersiden af altandækket og som er orienteret vinkelret på facaden omkring altanens centerlinie kan antyde, at der er problemer med altanens bæreevne. Ligeledes kan (stor) nedbøjning af pladen indikere bæreevneproblemer.

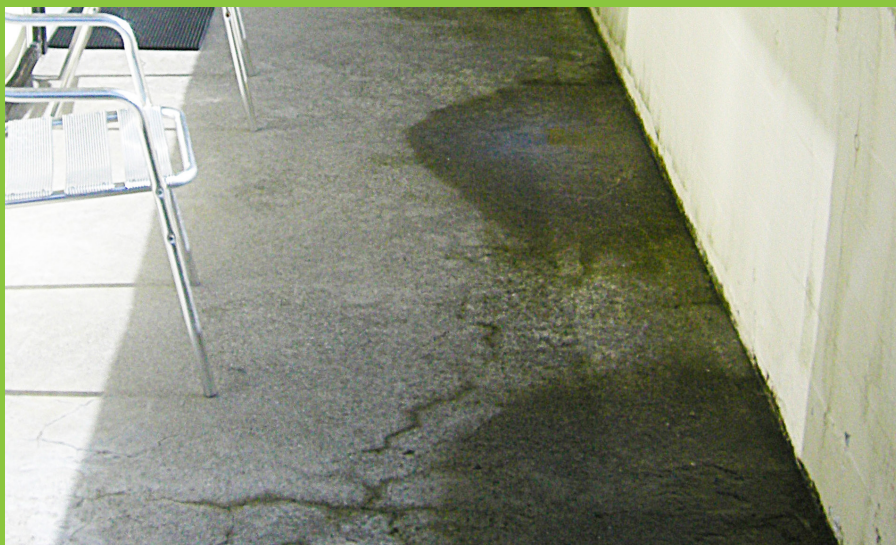
Figur 18: Altan hvor afvanding ikke foregår korrekt. I dette tilfælde opstår der vandpytter mod brystningen ved altanens forkant.

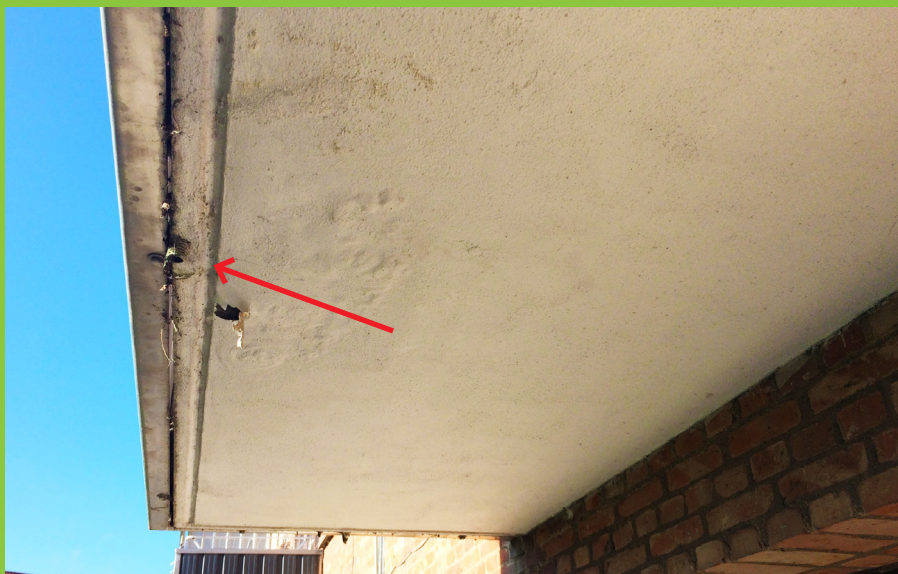
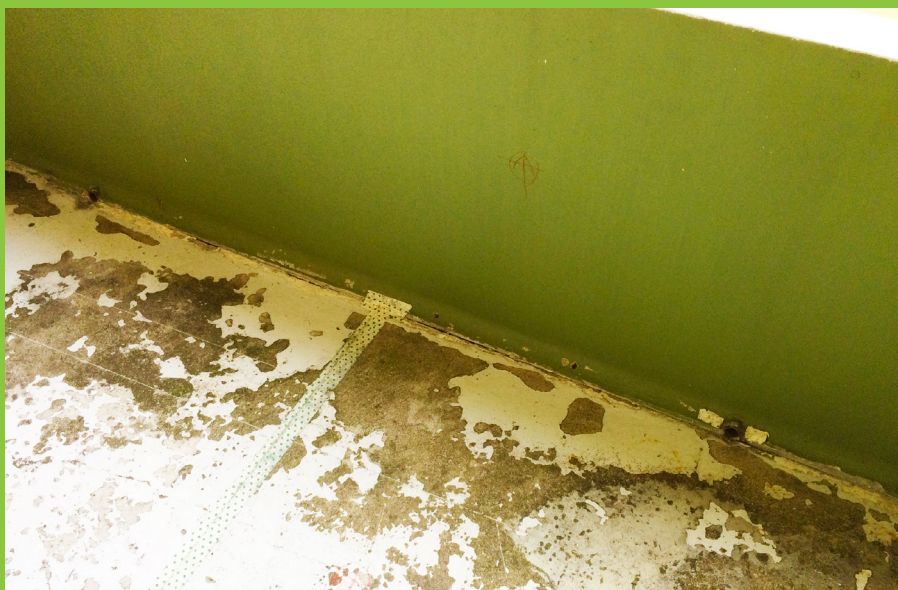
Figur 19: Øverst: Drypnæse (markeret på foto) ved forkant som i dette tilfælde er "indstøbt" i betonen. Drypnæsen sørger for at overfladevand drypper af ved altanens forkant og reducerer opfugtningen af altanens underside. Nederst: Udslidt/defekt belægning på overside af altan medfører øget opfugtning af betonen.
